Antica Strada Maestra Postale Lucchese Promemoria dei fatti avvenuti fra 2011 e 2022

Come le inadempienze del Comune di Pescia hanno provocato un degrado ormai irrecuperabile di un importante bene storico tutelato

Documentazione fotografica
(le riprese sono state eseguite il giorno 25 aprile 2022)

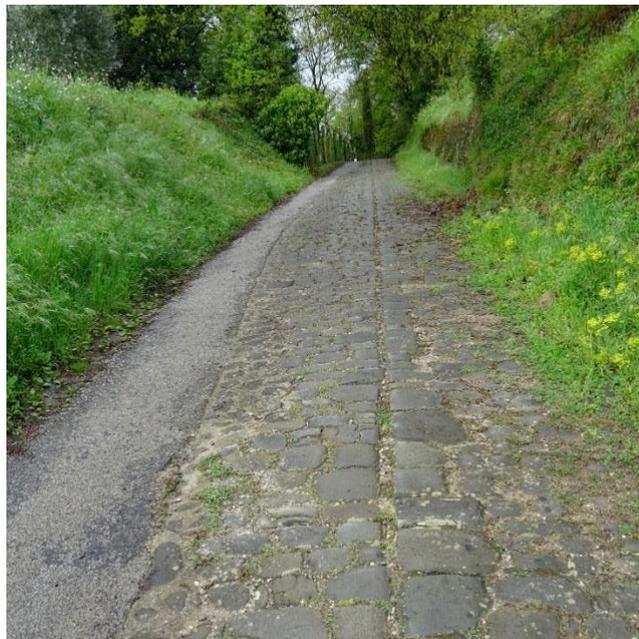
Primo tratto lastricato alterato da striscia in asfalto

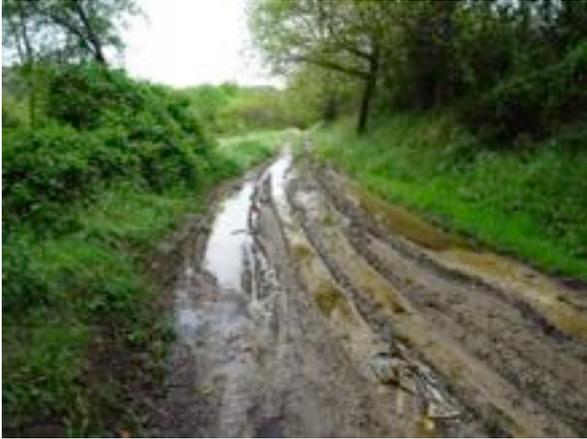
Pantano nella parte iniziale dovuto a non regimazione delle acque superficiali

- regimazione delle acque superficiali nel tratto della strada in corrispondenza dell'incrocio con la sterrata proveniente da Via Pozzarello, realizzando canalizzazioni che conducessero tali acque in un fosso esistente sul lato destro della strada (l'accumulo di detriti e ciottoli stava compromettendo seriamente quest'altro tratto dell'antica via)

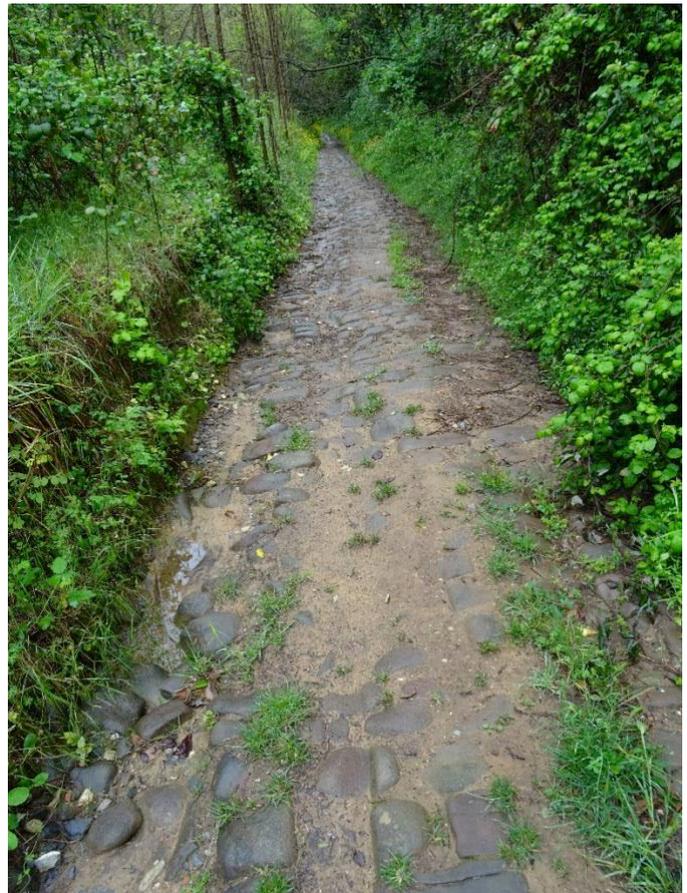
Primo tratto del lastricato all'ingresso nel bosco

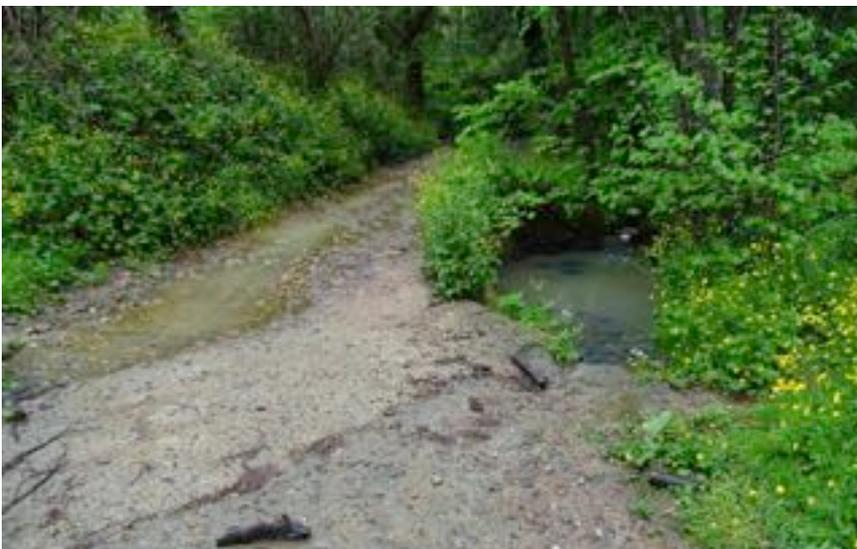
Condotta sotto strada per l'attraversamento del torrente Puzola

- tutela della strada dal passaggio di mezzi pesanti
- sistemazione del tratto del torrente Puzzola in corrispondenza della strada e sistemazione dell'arrivo, dal lato opposto, di un altro minore fossetto

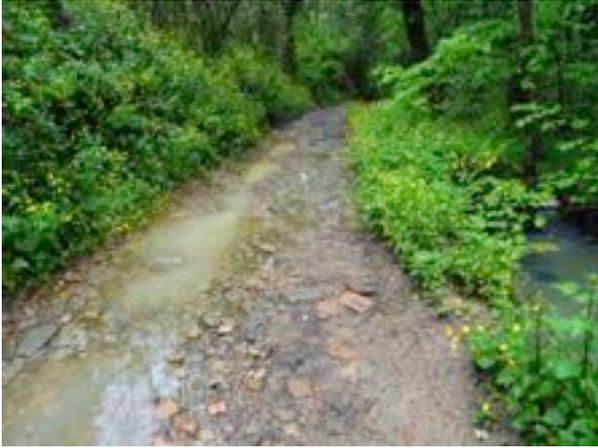
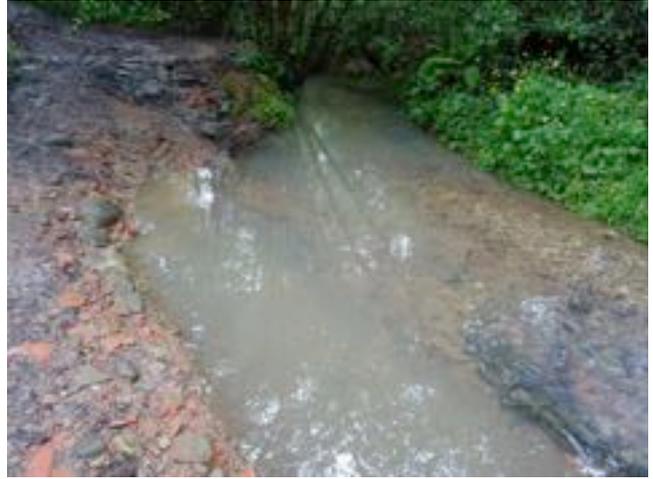
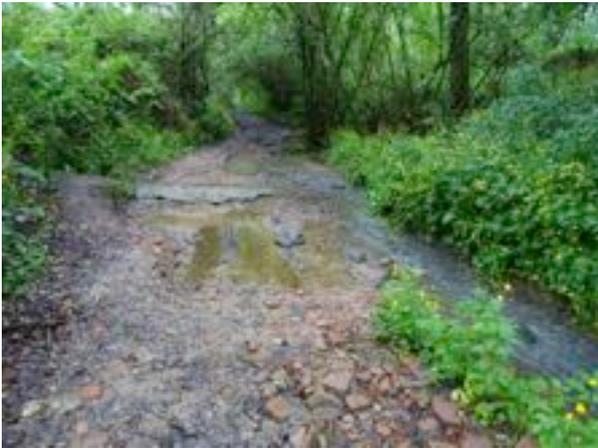
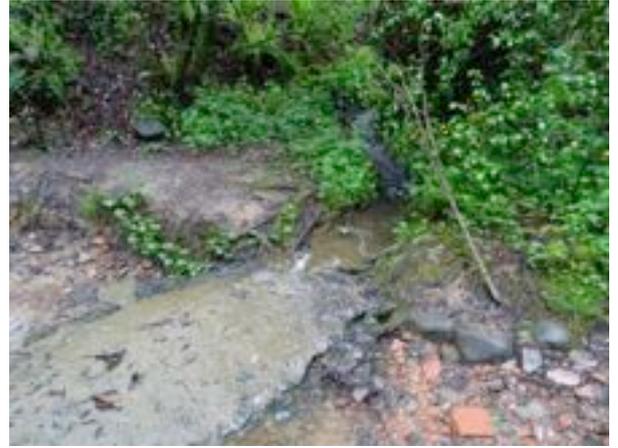
-Il degrado della strada si è quindi aggravato. Il tratto fra l'inizio del lastricato e l'attraversamento del torrente puzzola risulta ormai quasi illeggibile, probabilmente a causa del passaggio di mezzi pesanti. Il torrente Puzzola ha finito per invadere il selciato, finendo per distruggere anche il poco rimasto: attualmente, come documentato dalle immagini fotografiche recentemente scattate, l'esile argine che separava il letto del torrente dal percorso stradale è stato completamente eroso e le acque del torrente hanno invaso un tratto della via; il passaggio è impossibile in caso di piene e difficoltoso negli altri periodi, costringendo i pedoni a transitare su uno stretto e scivoloso lembo rialzato del terreno corrente sull'estremità del lato sinistro. Nel punto della strada dove si erano rilevati accumuli di detriti il selciato è stato compromesso – anche per il passaggio di mezzi pesanti – e seppellito da tali ammassamenti. Nel tratto superiore il progressivo smantellamento del selciato per rotolamento a valle delle pietre ha proceduto speditamente.

Il torrente Puzzola ha invaso la strada. L'argine sulla destra idrografica del fosso è stato completamente eroso. Il lastricato è scomparso e il passaggio è ridotto a una striscia di terra rialzata e scivolosa sulla sinistra

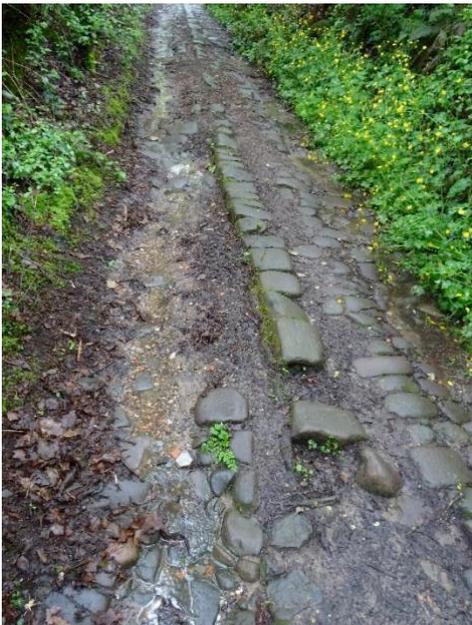
Il tratto del lastricato al di sopra dell'attraversamento del torrente Puzzola. Alterazioni per passaggio di mezzi pesanti e per lo scorrimento delle acque superficiali, non regimate a monte.

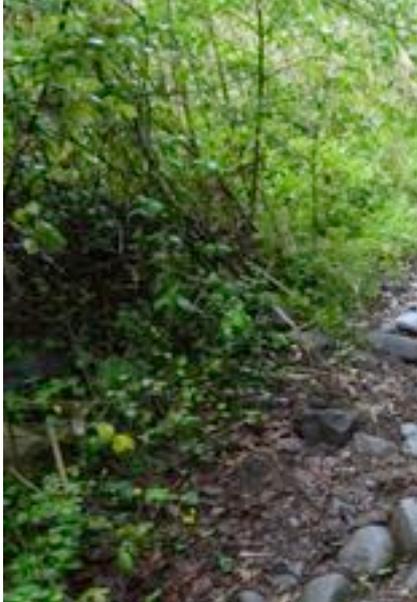
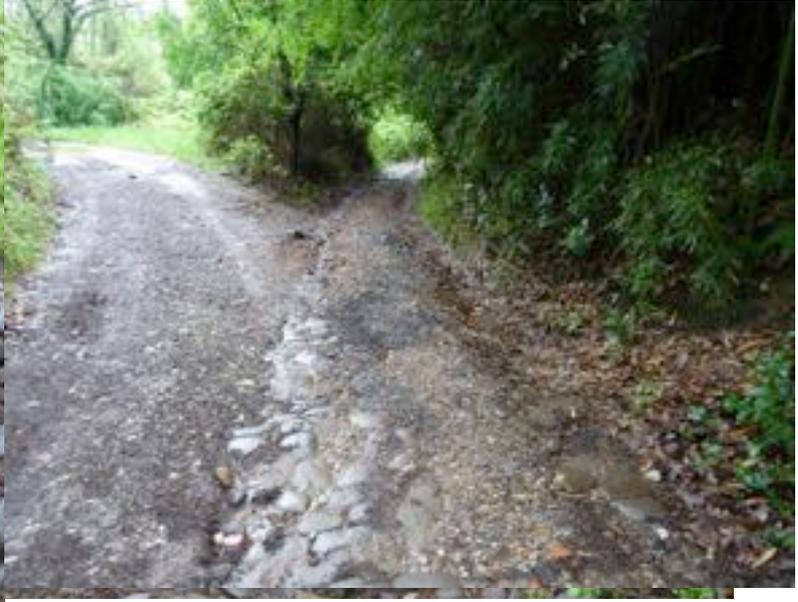
Il lastricato in corrispondenza dello sterrato proveniente da loc. Pozzarelo. La mancata regimazione delle acque, misura richiesta con urgenza, ha provocato il degrado del lastricato sottostante

Accumulo di detriti per la non regimazione delle acque, con due profondi solchi

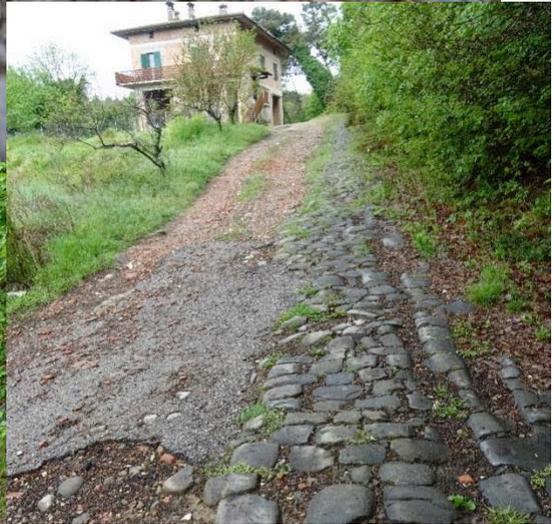
Alterazione della strada con inserto di asfalto

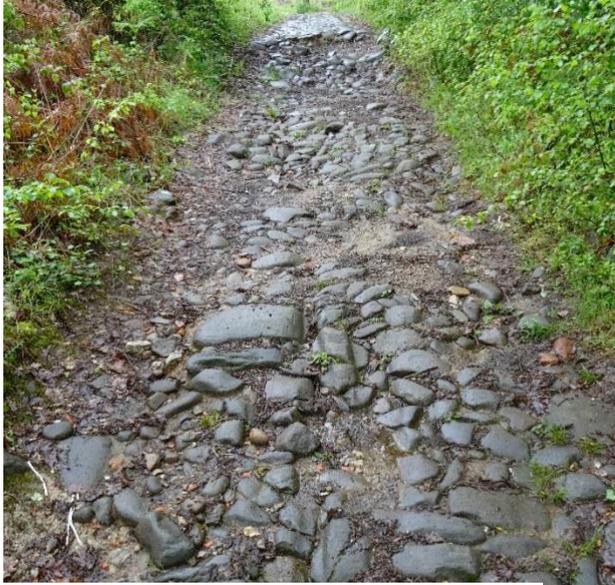
Tratto del lastricato in progressivo disfacimento, accentuato dal passaggio di mezzi pesanti

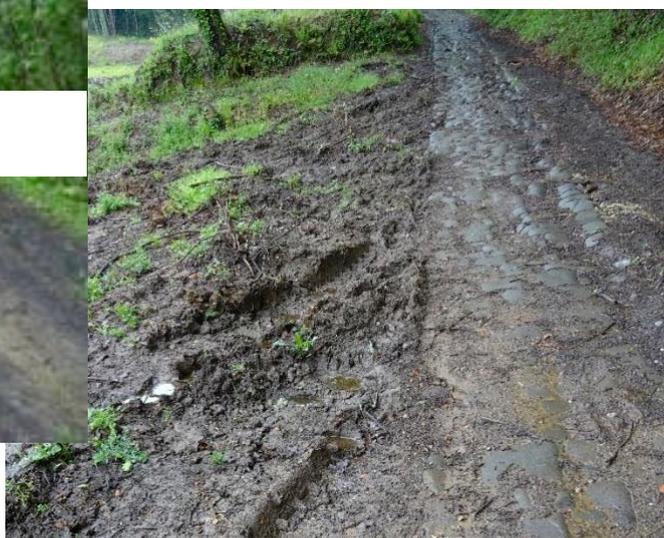
Nella parte più alta danni che appaiono quasi irreparabili sono stati apportati durante lavori autorizzati di intervento sulle aree boschive sul lato sinistro del percorso viario: le fasce vegetazionali sono state tagliate per un lungo tratto accedendo al bosco con grandi mezzi attraverso la strada postale anziché con un percorso più interno sottostante un vecchio edificio in rovina posto a lato del termine del tratto selciato della via; profondi solchi scavati dalle ruote degli automezzi segnano i limiti del selciato, che in diversi tratti è stato seppellito da materiali terrosi. Appare incredibile che per tali lavori non sia stato espressamente prescritto il divieto di transito lungo il vecchio selciato protetto dal vincolo di interesse storico e artistico! E sarebbe quindi opportuno verificare la correttezza dell'iter autorizzativo di tali lavori!

Lavori di disboscamento sul lato sinistro della strada lastricata, realizzati nel 2022, con passaggio sul selciato di grossi mezzi e conseguenti degradi

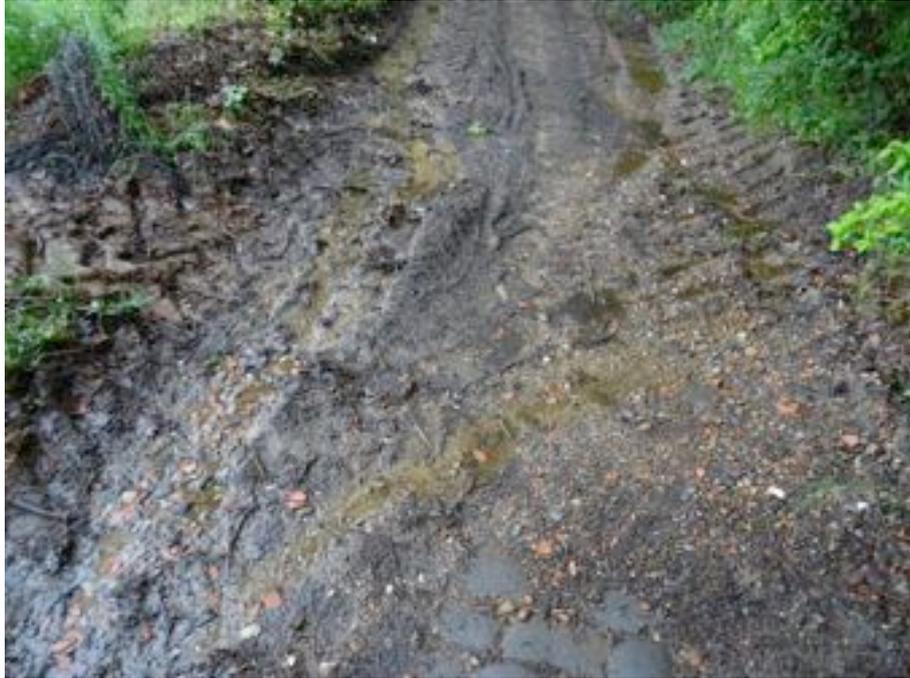
Tracce del passaggio di grossi mezzi utilizzati per i lavori di disboscamento

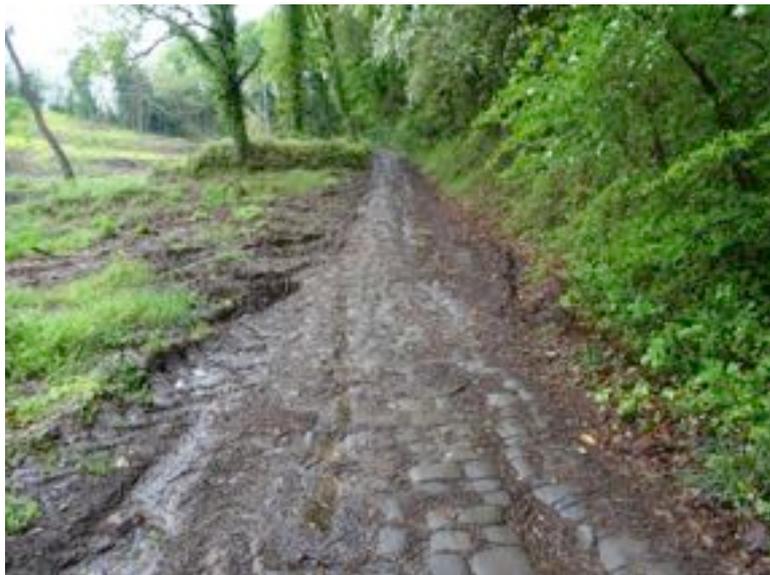
Altre alterazioni per tali lavori

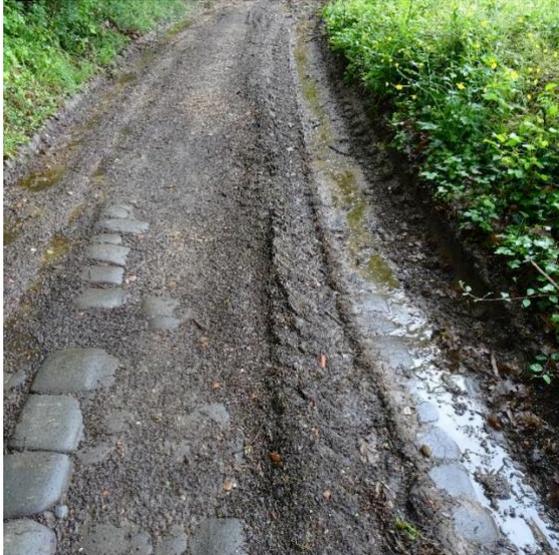
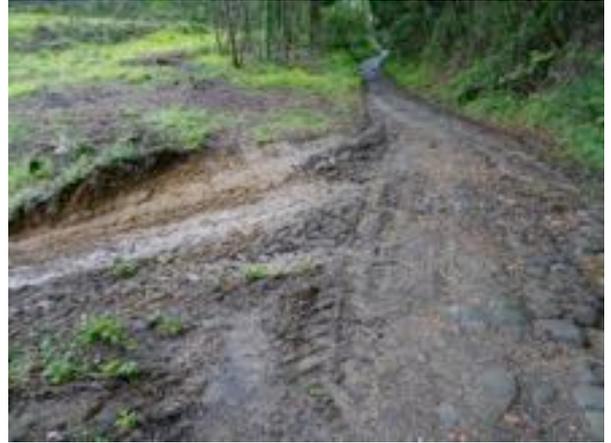
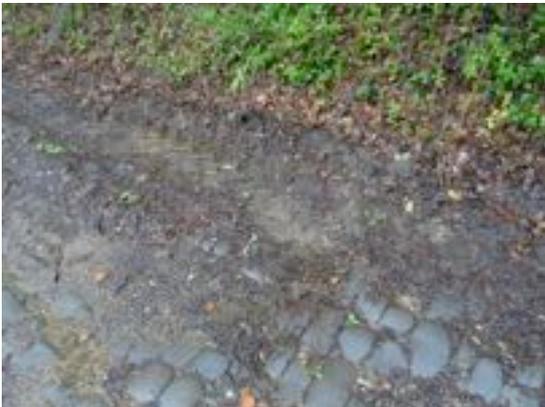
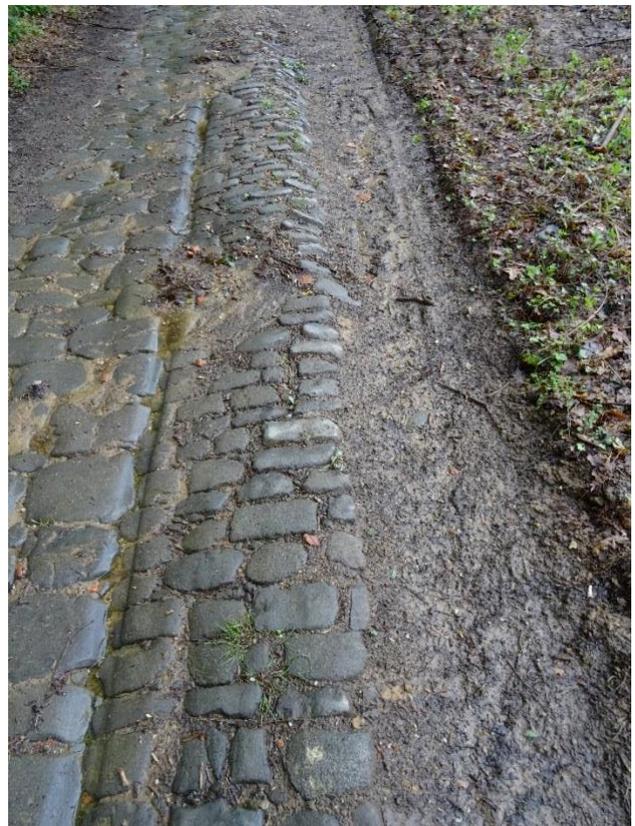
La strada nel tratto interessato da lavori di disboscamento. Accumulo di materiali sul lastricato, scavo di solchi, tracce dei grandi pneumatici, alterazione del argine sinistro della via
